COMPORTAMIENTO DEL BLOQUE ESTRUCTURAL TRES DEL EDIFICIO DE POST GRADO DE LA ULEAM DURANTE EL TERREMOTO DEL 16 A

STRUCTURAL BEHAVIOR OF BUILDING BLOCK TRHEE OF POST GRADO AT ULEAM DURING THE EARTHQUAKE OF 16 A.

Roberto Aguiar^(1,2), Nelson Loor⁽³⁾ y David Zambrano⁽³⁾

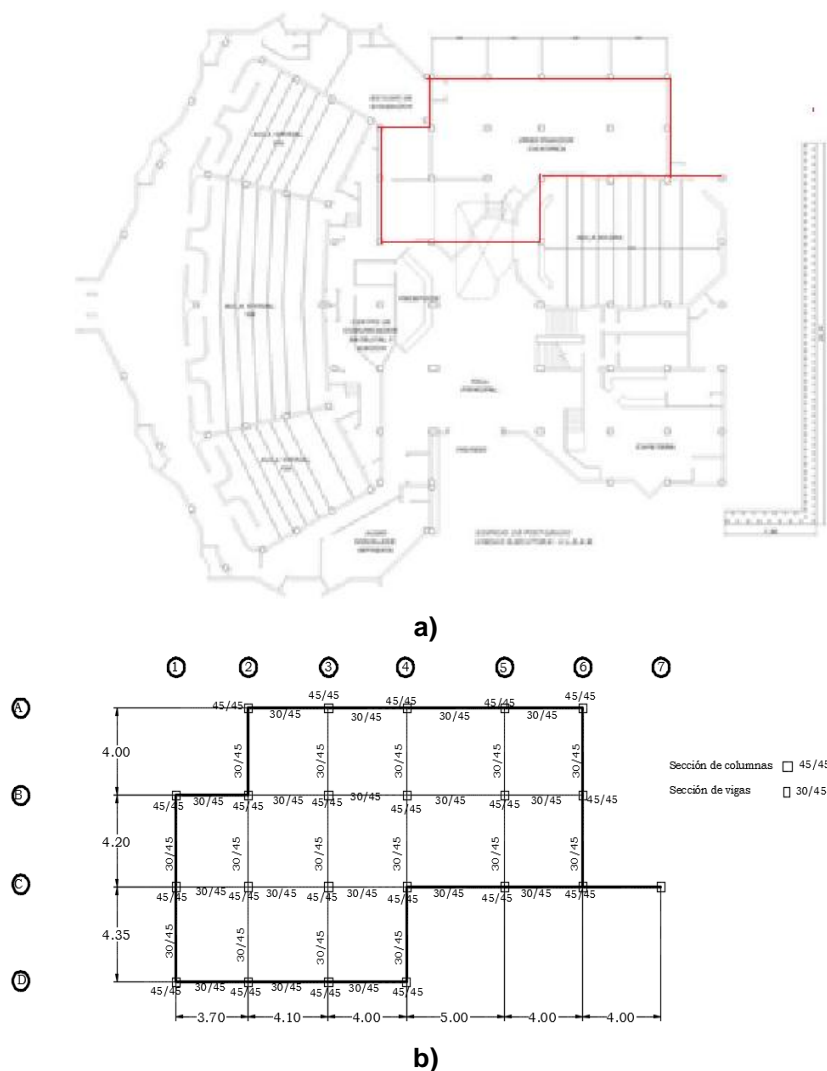
En la figura 1 a, se presenta la planta general del Edificio de Post Grado de la ULEAM, donde se ha achurado el Bloque Estructural 3, que se analiza en el presente artículo. Se destaca que es una estructura irregular en planta. Ahora, en la figura 1 b, se indica con más detalle éste bloque, donde se aprecia que las luces en un sentido están entre los 4 y 5 metros.

Figura 1 a) Ubicación del Bloque Estructural 3 del Edificio de Post Grado de la ULEAM; b) Geometría de elementos estructurales de Bloque 3.

Edificio presenta dimensiones de columnas de 45x45 cm, los 2 primeros pisos y el último piso es de 40x40 cm, con luz máxima de 5 m entre eje 4-5 del pórtico B como esta en la figura 1 b).

viga débil; sin embargo la irregularidad (figura 1a) en planta como en elevación de la estructura puede causar una excentricidad perjudicial para el desempeño óptimo de la estructura.

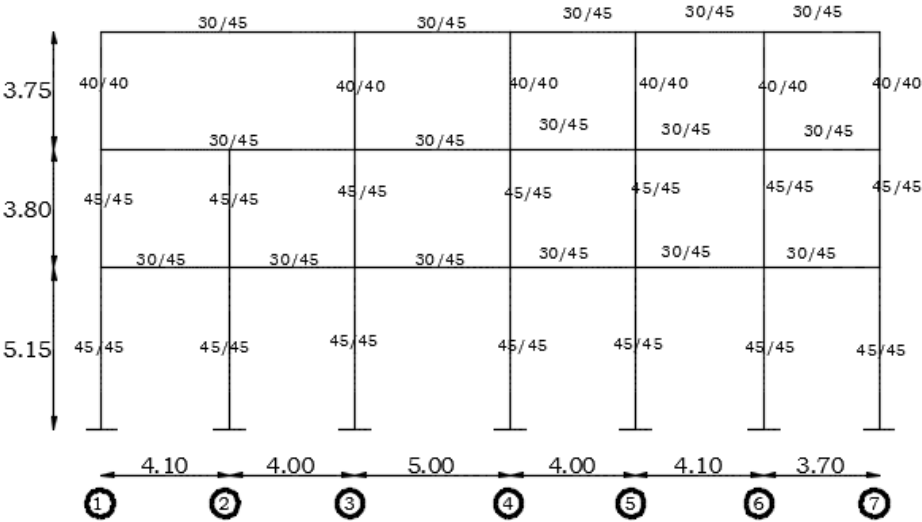
Figura 6 Pórtico B en sentido Longitudinal de Bloque Estructural 3.

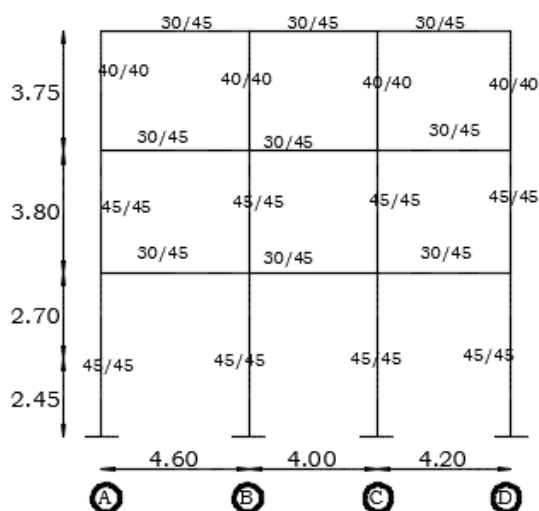
Figura 8 .Pórtico 2 en sentido transversal

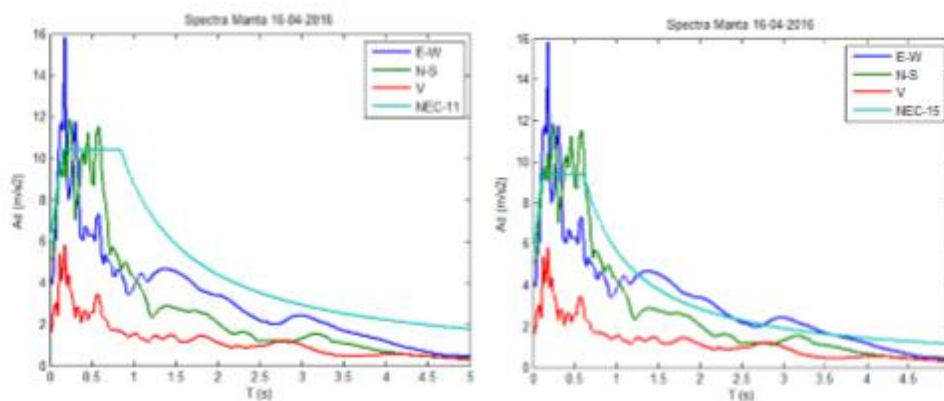
El registro de Manta fue obtenido en un perfil de suelo tipo C, del NEC-15, que corresponde a un suelo con una capacidad resistente alta a la compresión. Se aprecia que en la plataforma de aceleración constante las ordenadas espectrales del terremoto fueron más de 1.5 veces lo estipulado en las normativas sísmicas y en la rama descendente, existen varios rangos de periodos, en que superan las aceleraciones del NEC-15. Las aceleraciones espectrales máximas en Manta están alrededor de 16 m/s² (1.6 g.).

Figura 9 Espectros obtenidos en la ciudad de Manta.

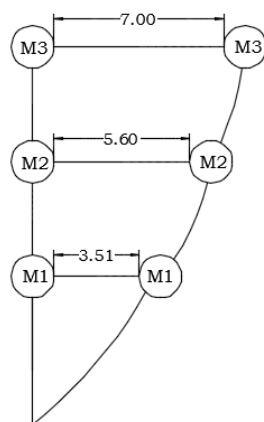
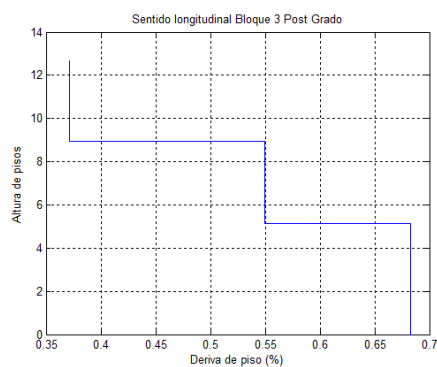
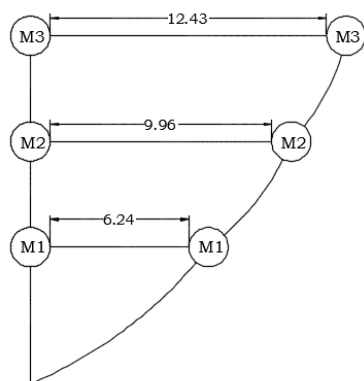
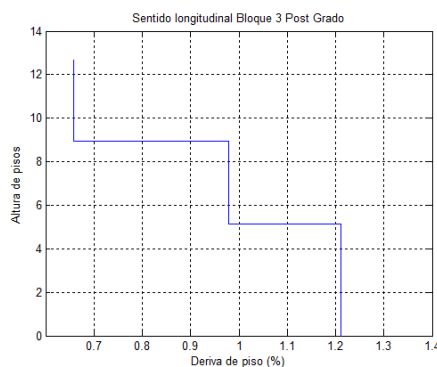
Figura 10 Desplazamientos y derivas: a) desplazamientos y derivas en sentido longitudinal ante la componente E-W; b) desplazamientos y derivas en sentido longitudinal ante la componente N-S.

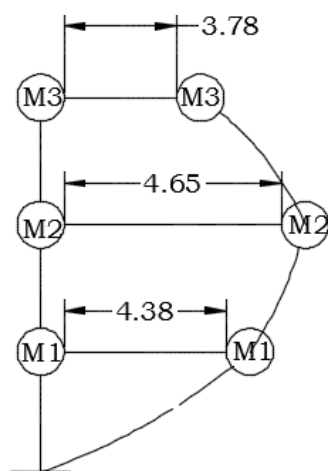
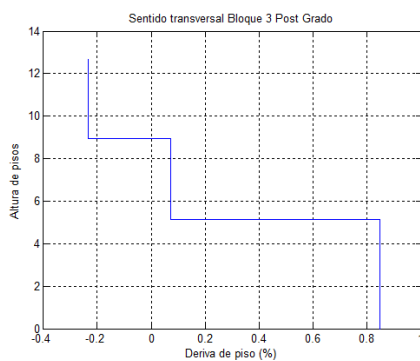
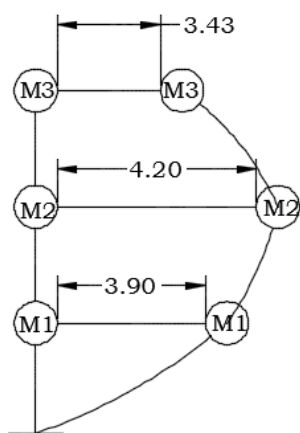
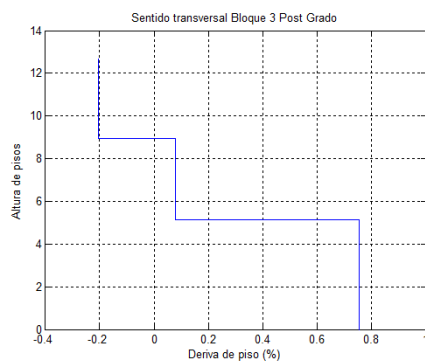
Figura 11. Desplazamientos y derivas: a) desplazamientos y derivas en sentido longitudinal ante la componente E-W; b) desplazamientos y derivas en sentido longitudinal ante la componente N-S.

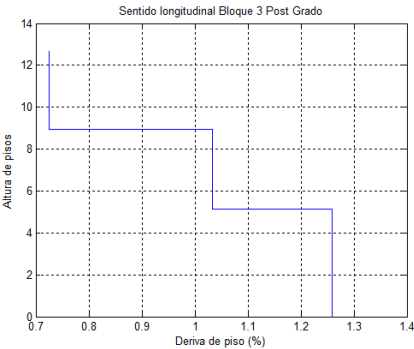
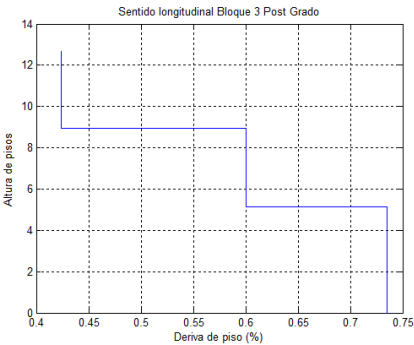
El periodo fundamental de la estructura rehabilitada con paredes de Gypsum es de 0.588 segundos, es decir se logró rigidizar ya que la masa se disminuyó. Las respuestas máximas probables encontradas del análisis sísmico ante las dos componentes del espectro hallado en Manta se indican en la tabla 5 y 6, además en la figura 12 se muestran las derivas de cada uno de los pisos

Figura 12 Derivas de piso de estructura con paredes de Gypsum de Bloque Estructural 3: a) sentido longitudinal ante la componente E-W; b) sentido longitudinal ante la componente N-S.

Si se reconstruye con paredes de Gypsum, las derivas de piso bajan a 1.0489 %. Por lo tanto se logra una reducción de 0.95% en comparación con la estructura original construida con paredes pesadas de bloque y ladrillo lo cual nos demuestra que esta una buena opción para mejorar el comportamiento de las estructuras en caso de un nuevo sismo. A más de esto se debe reparar la columna que existe en la parte posterior que tiene daño.

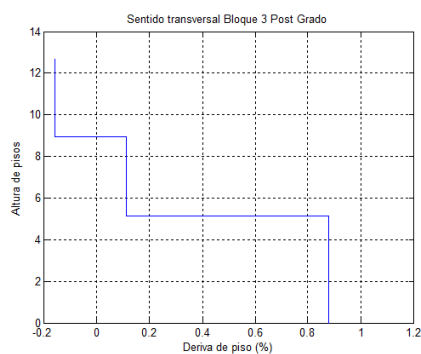
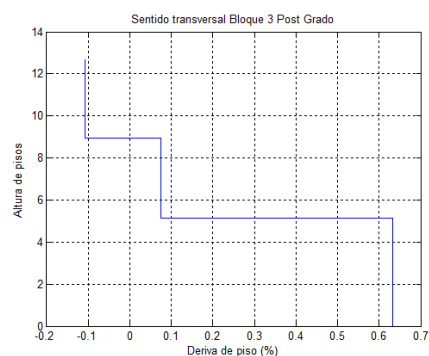
Figura 13 Derivas de piso de su estructura con paredes de Gypsum: a) sentido transversal ante componente E-W; b) sentido trasversal ante la componente N-S.
